BÖLÜM 6

SIK KARŞILAŞILAN PROBLEMLER VE NEDENLERİ

6. SIK KARŞILAŞILAN PROBLEMLER VE NEDENLERİ

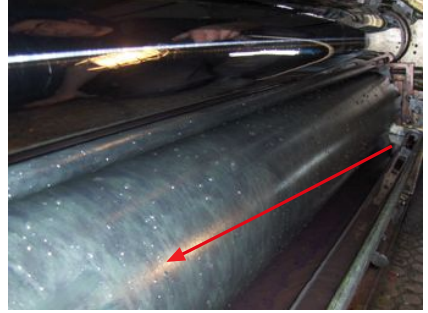
6.1 Nemlendirme merdanelerinde (KSV+D), yoğun mürekkep birikimi var neden olabilir?

Üretici firmaların makine dizayn farklılıkları, çalışma sistemlerinde farklı sonuçları verebilmektedir. Bu problem bazı makine tiplerinde daha yoğun karşılaşılabilmektedir. Ancak çoğunlukla aşağıdaki faktörler problemin oluşumunda önemli rol oynamaktadır.

- Nemlendirme sıvısı su sertliğinin ayarsızlığı
- Nemlendirme sıvısının pH değeri
- Yıkama sıklığı
- Fazla mürekkep kullanımı
- Kağıt tipi ve mürekkeple olan uyum farklılığı

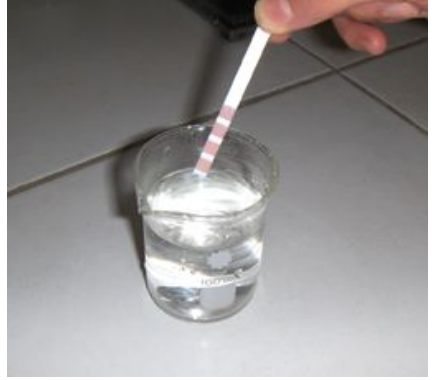
6.12 Nemlendirme sıvısının sertlik oranı merdaneleri nasıl etkilemektedir ?

Nemlendirme sıvısının pH değerinin ayarlanması kadar, kullanılan suyunun sertlik değerleride önem taşımaktadır. İdeal suyun sertlik derecesi 8-12 arası Alman sertliğidir (dH). Kullanılan suyun sertlik değerinin istenilenin dışında olması durumunda merdane ve mürekkep davranışlarında aşağıdaki problemlerin görülmesi olasıdır.

Merdaneler üzerinde kireç tabakası ve birikintileri oluşur. Kalsiyum birikintileri homojen su ve mürekkep iletişimini zorlaştırır. Mürekkep çok su alır. Su ile mürekkep birbirine karışmaya başlar. Mürekkebin kalıp üzerine yayılması zorlaşır.
